Чертеж 1/1

ОГРАДА 1:20

Рехабилитация на спортно игрище в УПИ I,
кв. 103, гр. Лясковец (до НУ "Н. Козлев")

гр. Лясковец, кв. 103, УПИ I

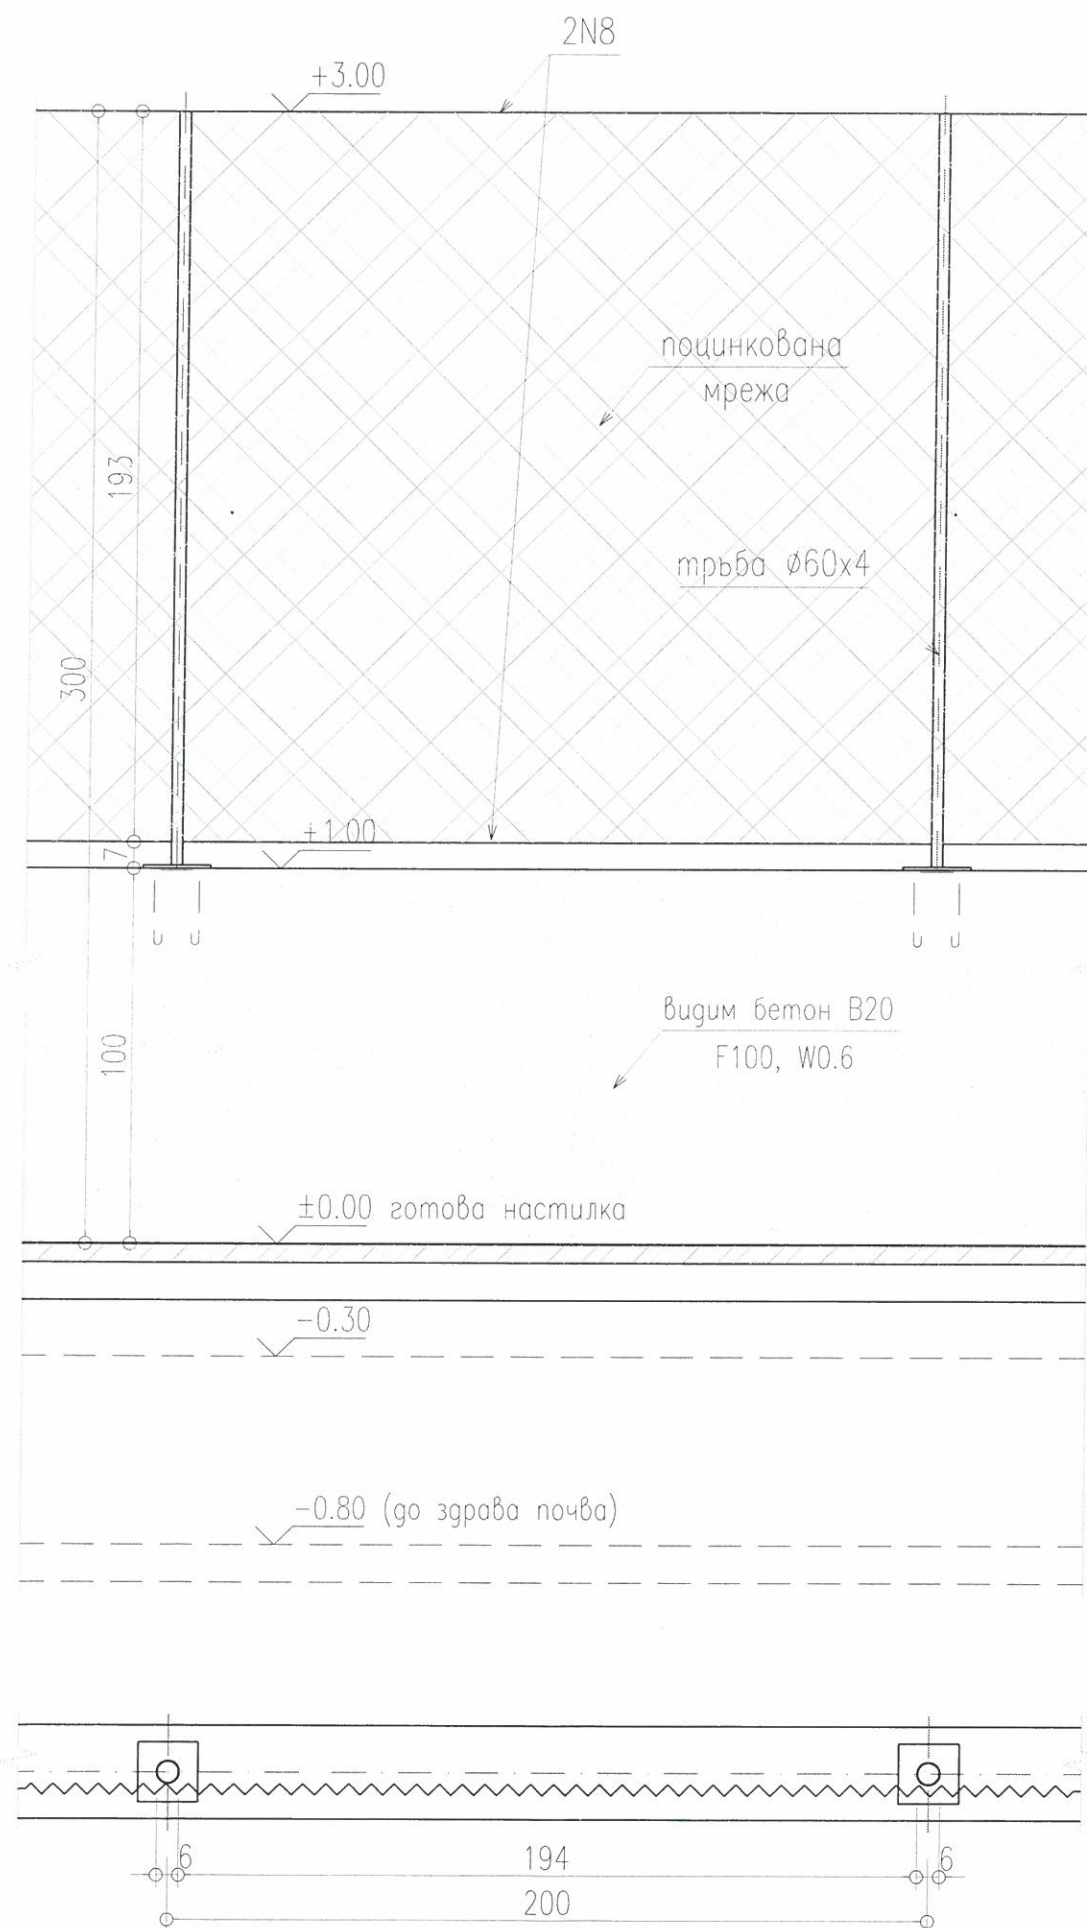
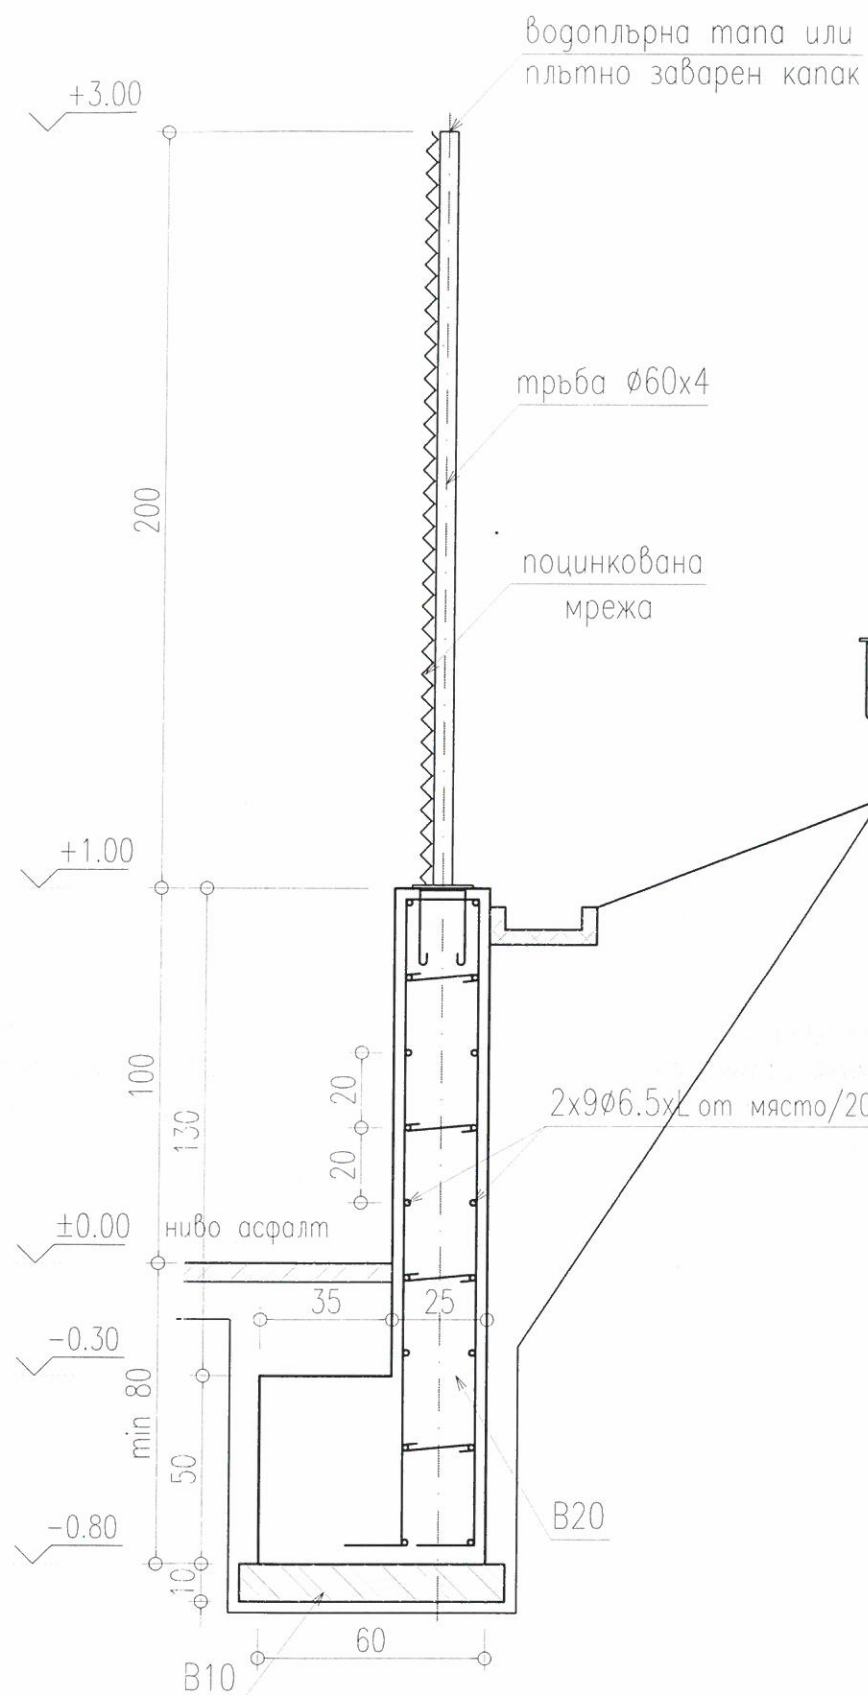
Всички стоманени детайли да се почистят, грундират и боядисат

плоча 160.160.8 - 24 бр.

"мустаци" 24x208x65
